춘천시 주택 에너지진단

1. 건물개요

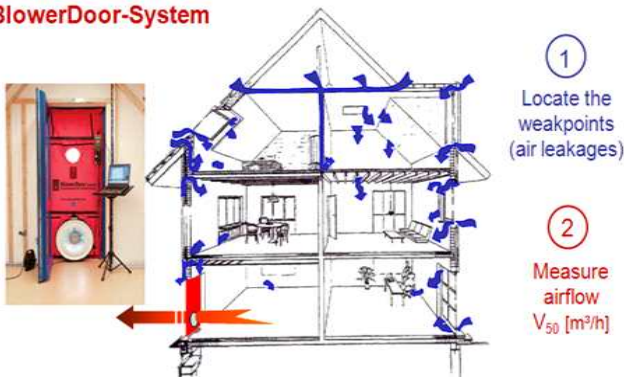
1)현장 기밀도 진단(CGSB 결과값은 4.85/h,가압 평균은 생략함)

현장의 바람의 영향으로 상관관계 계수가 0.999이상이지 못하고 0.997수준이지만 인증할 만한 진단이다.

통상 아파트의 기밀도가 1.5/h이내 인 것을 고려하고 좋은 창호를 선택한 것에 비하면 기밀도가 아주 많이 나왔다. 쾌적도, 에너지효율 등을 위하여 기밀도가 3/h이하 정도라도 나왔으면 좋았을 것이다. 에너지와 환경을 위하여 공조환기 장치가 없는 경우에 적당한 수치라고 생각 되어진다.

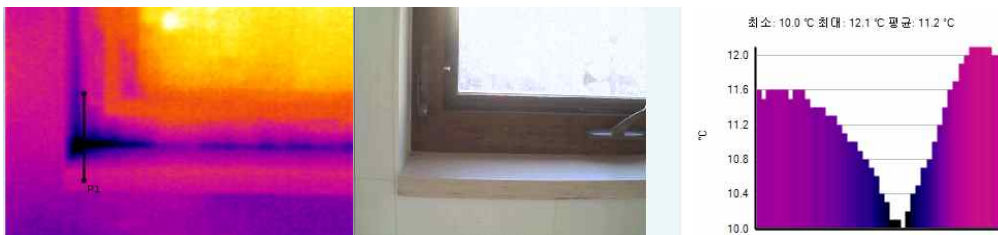
(1)창문 침기(전체 창과 문이 이런 경향이 있다)

우레탄 폼 종류로 시공하였는데 아직 시공한지 얼마 되지 않아서 폼의 수축이 일어나지 않아서 그나마 창 프레임과 벽체 사이의 침기가 많지는 않아 보이지만 겨울, 여름 등을 지나고 나면 시공한 폼이 수축이 되어 더 틈새가 만들어져서 침기가 더 커질 것이다. 좋은 창호를 선택하였다 하더라도 시공이 폼만으로 시공 시에는 수축이 커져 침기로 인한 결로, 열교 등이 발생한다.

실내 벽체와 창과의 틈새 사이의 온도 차를 보면 1.6도에서 2도 차이의 편차가 발생한다. 이 온도차가 한 겨울 외기 온도가 더 내려 갈 경우 5도 이상 차이가 날 경우는 결로가 발생할 소지도 있다.

건물외피에 해당되는 창호 등은 가능한 조금 더 건축비를 투입하여 영구적이고 장기적으로 보면 더 경제적인 외피전용 폼 팽창성 테이프와 기밀 테이프 시공함이 바람직하다.

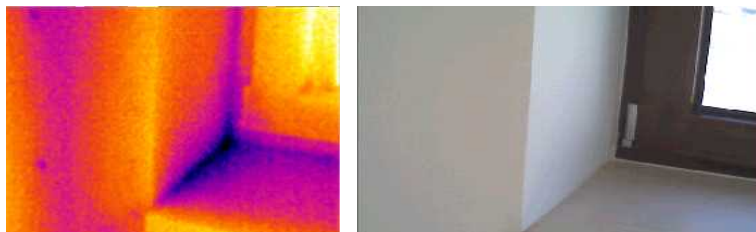
창과 이어지는 벽체 좌측 아래 틈새에도 약간의 침기가 있다 , 실내, 외 온도 차이가 커지 않아서 열화상 사진의 해상도가 낮은 점은 이해를 바란다. 적은 침기 부위는 열화상 측정기만 가지고는 판단이 어렵고 블러도어를 동시에 진단 시에 정확한 침기 위치 등을 파악할 수가 있다.

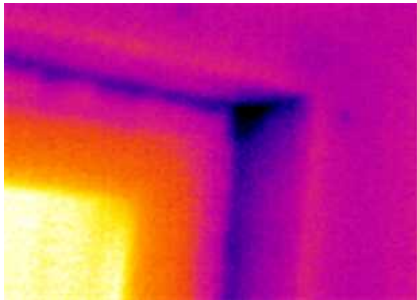
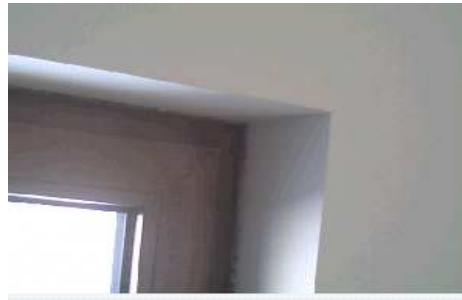
모든 창호가 시공 된지 얼마 되지 않아서 폼이 수축되지 않아서 침기가 많지는 않지만 , 기밀재로 시공되지 않아서 창호와 벽체사이 침기가 있다.

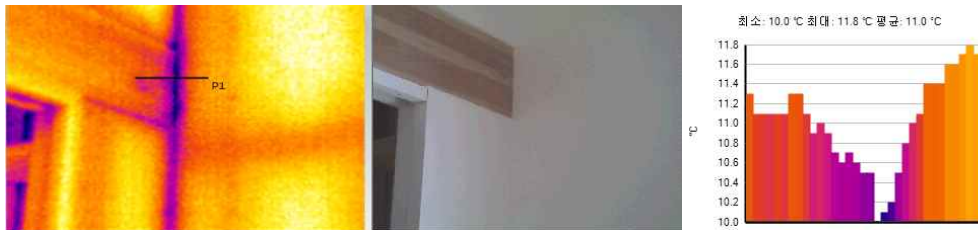
(2)벽체 및 구조체의 침기(기밀재 미 시공으로 틈새가 많음)

목재 기둥과 벽체 틈, 창호 틈 등에서 침기가 있다. 벽체 시공 시에 기밀 시공하지 않아서 곳곳에 침기가 있다.그 온도 차이는 1도 이상이다.

목구조에서 침기도가 높게 나타나게 되면 추후 결로등이 발생하여 구조체가 훼손될 가능성이 많다 , 목구조 시공시에 밀도가 높게 단열시공하고 필히 기밀재로 보완하여야 침기로 인한 구조체가 썩거나 변형이 덜 될 것이다.

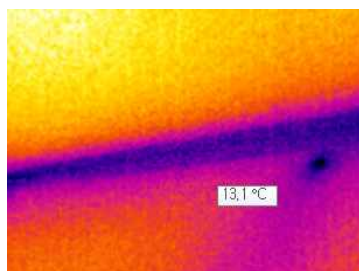
천정과 벽체 틈 사이 침기가 있다. 곳곳 틈 사이 틈새 침기가 있다 .

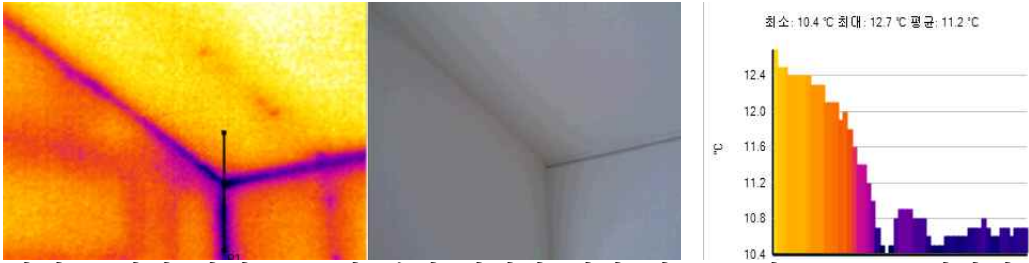
벽체 모서리 사이 곳곳에 틈새 침기가 있다 각 온도차는 1.5도 이상이다 (당일 실내, 외 온도 차이에서)

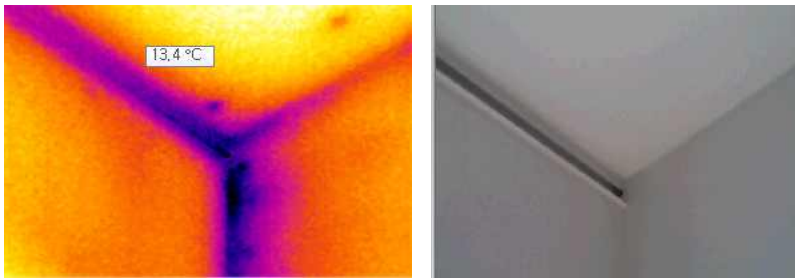
모든 외 벽체 틈 사이에서 침기가 있다.

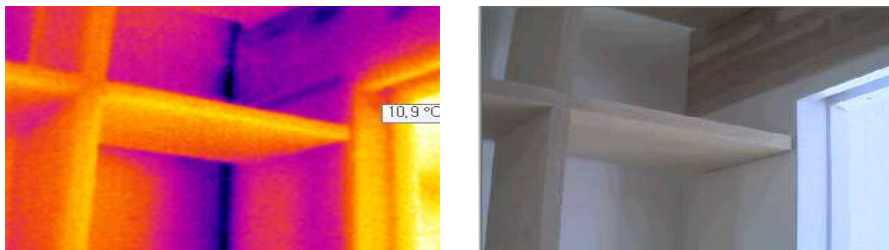
구조 체 틈 사이마다 침기가 있다.

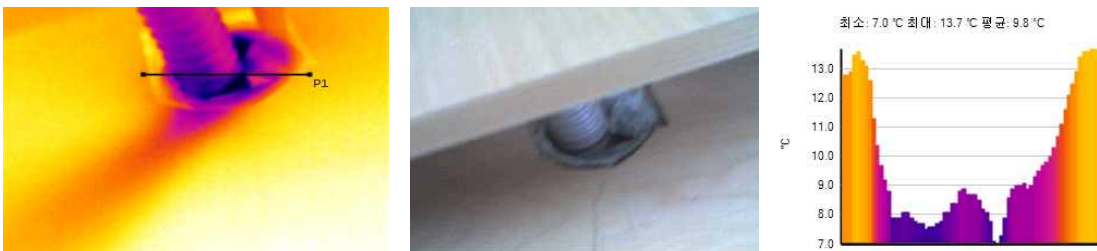
싱크 대 배수구가 이미 사용 되었던 것인데, 침기가 있다는 것은 시공 시에 연결 밀봉 시공해야 한 듯 하다. 추후 냄새 역류 가능성 있다.

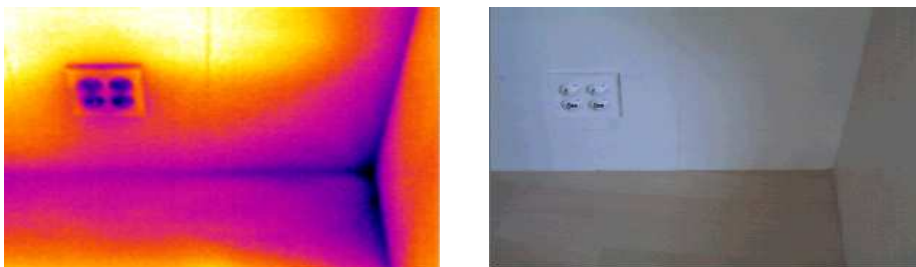
콘센트와 벽체 틈 사이 침기 되는 모습(기밀 시공 안 된 것이 아쉽다)

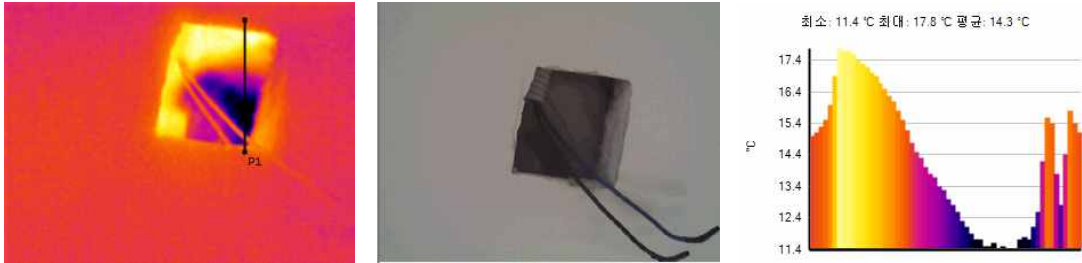
(3)전기구 메립 홀 침기(미 시공 상태)

미 완성 상태의 전기구 메립 공간인데 하루 빨리 시공이 마무리 되어야 할 듯하다 이곳에서 4도 이상 편차의 침기가 있다.

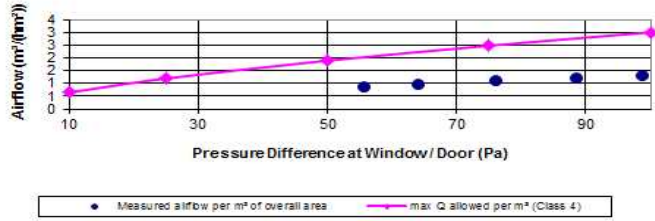
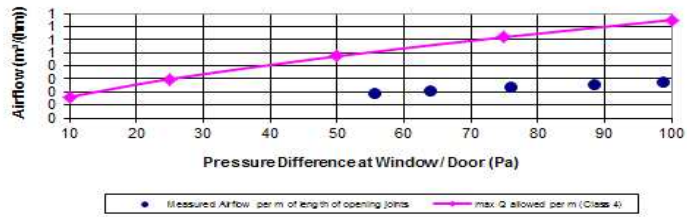
국내 창호는 에너지 이용 합리화 법에 따른 고효율 기자재 인증을 받거나 창호 에너지 효율 등급을 사전에 인증을 받고 이를 근거로 소비자한테 영업할 수 있도록 되어있다. 하지만 아이러니 하게도 인증 받은 창호와 같은 모델이라 하더라도 현장 시공된 창호와는 인증서류 상의 침기도와는 너무 차이가 커다. 국제적으로는 인증기관에서 받은 인증 자료와 현장 창호의 침기도가 다르지 않다. 국제적으로 인증기준은 창호의 침기량을 창호 면적과 창호 둘레 길이와 비교한다. 상기 창호는 국제적으로 1등급에도 안정적으로 충족한다. 이 현장에 시공된 일부창호는 이보다 못하는 창호도 있는 듯 하다. 다만 현장에서 실측은 동 창호는 우연인지는 모르겠지만 인증기준과 같은 성능을 발휘하고 있다.

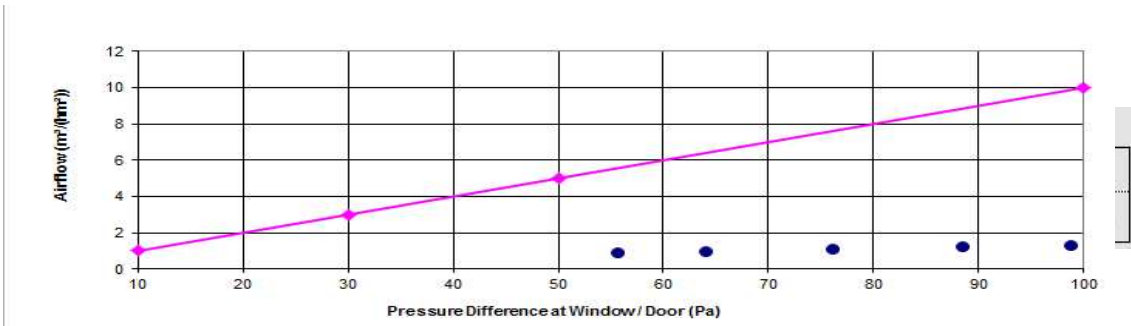
(파란 점이 각 압력하에서 현장 침기를 나타내고, 붉은 선이 인증 기준선이다)
 국내 창호 인증기준은 쉽게 도달이 가능한 침기량과 창호 면적과 비교한 기준밖에 없다. 국제 수준과 비슷한 품질의 창호를 소비자가 국내 창호를 선택하게 하기 위해선 국내 창호 품질 수준을 높이기 위해서 꼭 침기량과 창호 둘레 길이 기준도 하루 빨리 마련이 되어야 한다. 지금 처럼 지속적으로 국제 수준과 차이가 있게 되면 국내 창호 산업 자체가 공멸되기 때문이다, 이번 진단한 용기창호 폐도로는 국내 기준 1등급을 확실히 부여주고 있다. 다만 시공된 모든 창호가 같은 성능을 발휘하였다면 좋았을 것이다 점차 국내 생산한 창호도 그 성능이 일정하게 관리 되었으면 한다.

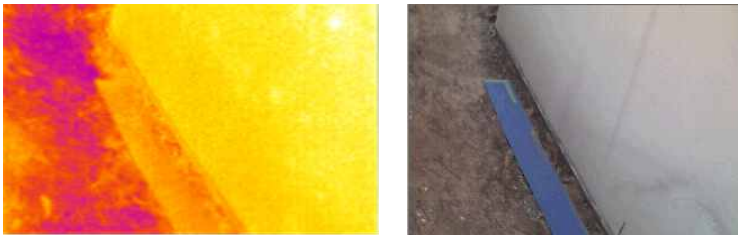
1)바닥과 동측 벽체와 열교(동측만 검사 결과 열교가 보이지 않는다)

2시간 정도 난방을 돌린 후에 열화상 검증하였는데 열교가 보이지 않는 듯하다 , 측정 하는 날 실내, 외 온도차가 거의 없어서 해상도가 좋지 못하였다. 이 점 이해를 구합니다.

*땅 바닥과 벽체 연결 사이에는 열교가 전혀 없었음

(여기에 열교가 있을 경우에 열교를 줄이기 위해서는 외부와 단열재로 열적으로 완전하게 분리하는 것 일게다 추가적으로 벽체와 바닥과 45도 이내의 각도로 단열 Skirt을 50cm이상 시공하면 효과가 좋을 듯하다.)

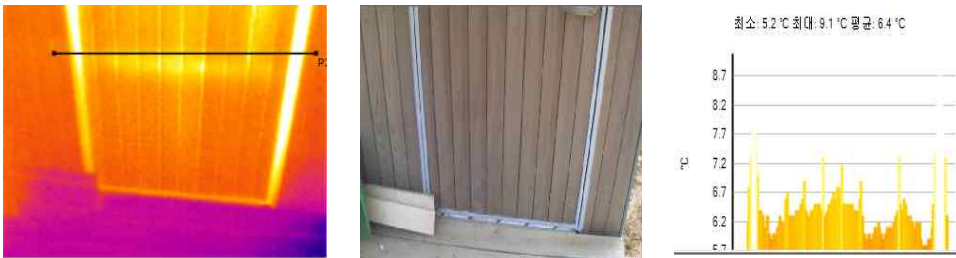
2)동측 벽체의 창고 문에서의 열교

문 둘레에 스틸로 방사율이 다르다는 것을 고려하더라도 나무 틈새와 문의 틈새에서 실내 데워진 공기가 전도 되고 있다 단순 잡아도 1도 정도 차이가 나는 듯하다 .

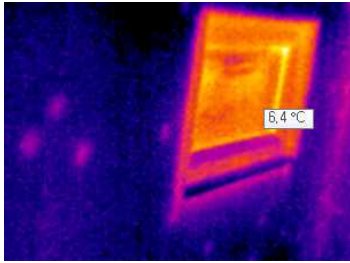
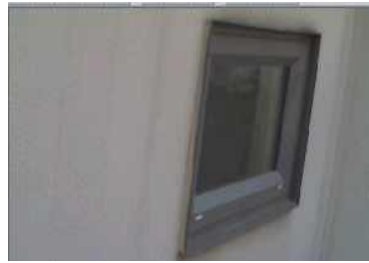
3)동쪽 창문에서의 열교(단열재 고정 화스너의 점 열교도 보인다)

유리와 프레임 연결 부위에 미세하게 선 열교가 약간 있다 , 벽체와 창 프레임 사이 기밀 시공 하지 않아서 생기는 열교가 있다.
