춘천시 주택 에너지진단

1. 건물개요

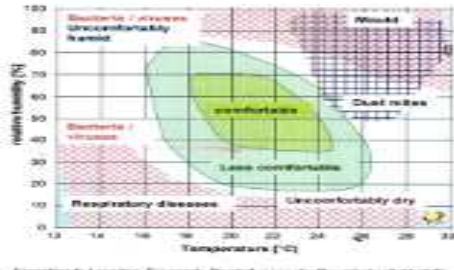
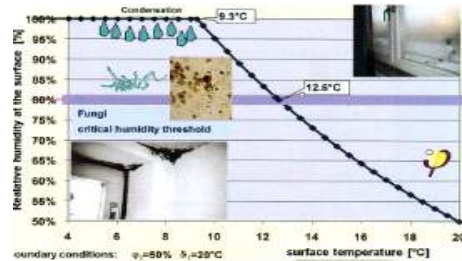
(온도와 상대습도의 쾌적성관계)

(벽체 실내 표면온도와 상대습도관계)

*실내온도가 24도 이상이고 상대습도가 60%이상이면 곰팡이 문제가 발생한다(우리네 여름철 조건이다)

*.실내 안쪽벽의 표면온도가 10도이하에서 상대습도가 80%이상이면 곰팡이로 발생할 수 있다.따라서 외단열을 두껍게 하여 외피의 실내 표면온도를 높여서 실내 쾌적성도 유지하면서 곰팡이 발생가능성을 배제하게끔 관리를 하여야 한다.오른쪽 그림에서 보듯이 습도가 60%이상이어도 외피의 실내온도가 10도 이상일 경우에도 곰팡이 가능성이 별로 없음을 나타내고 있다.
